# RAPPORT D'ENQUÊTE FERROVIAIRE

## R05Q0010

**DÉRAILLEMENT EN VOIE PRINCIPALE**

**DU TRAIN M-307-11-22**

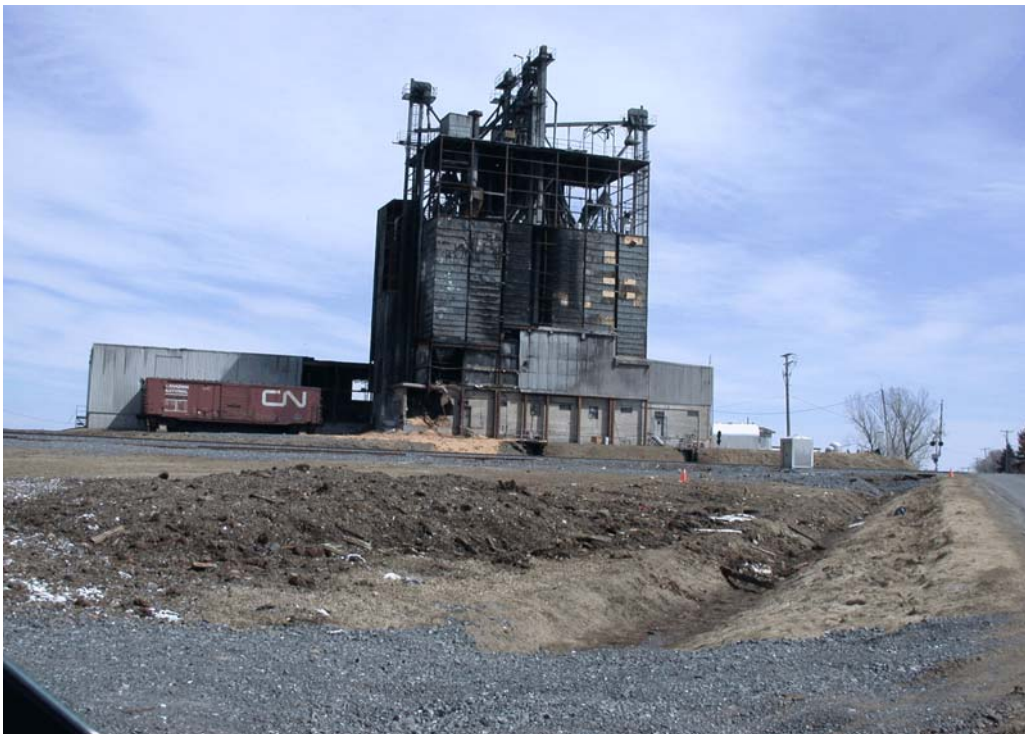
Le wagon WC 65061 est immédiatement suivi de trois autres wagons chargés de ferraille puis des wagons-citernes CGTX 64270 et GATX 9200 qui contiennent du propane ainsi que du wagon-citerne PROX 83006 qui contient du chlore. Le wagon-citerne CGTX 64270 prend feu et explose, endommageant la meunerie, qui est déserte au moment de l'accident (voir la photo 1). Le wagon GATX 9200 et le wagon PROX 83006 sont lourdement endommagés et touchés par le feu, mais ne perdent pas leur chargement. Les autres wagons contenant des marchandises dangereuses (hydrocarbures, UN 1863) sont parmi les derniers à dérailler; ils subissent des dommages mais ne sont pas touchés par le feu et ne perdent pas leur chargement.

**Photo 1.** Façade endommagée de la meunerie (photo prise deux mois après l'accident)

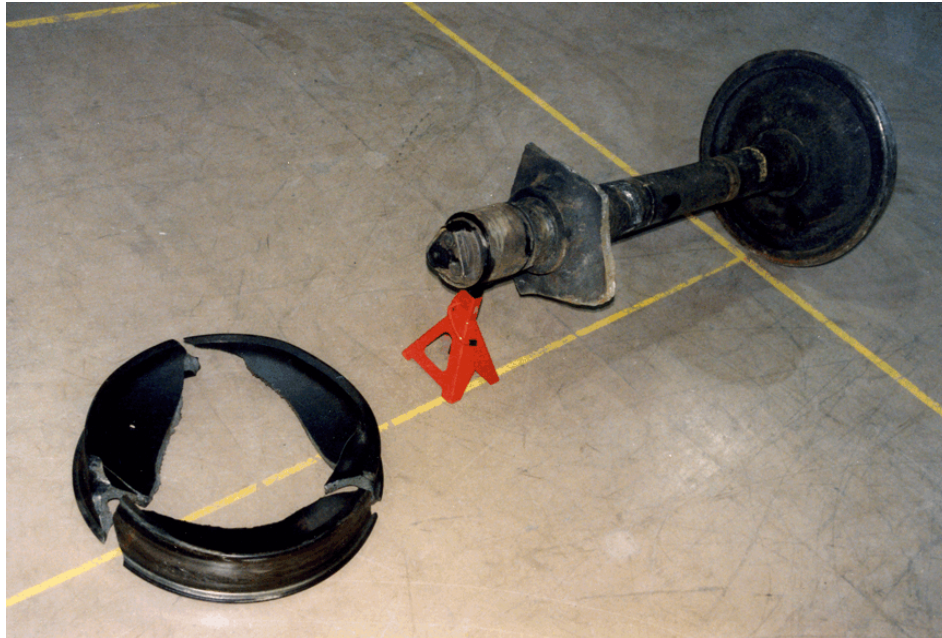
L'examen des wagons déraillés a révélé que le wagon WC 65061 avait perdu son bogie mené. Le bogie du wagon se trouvait immédiatement à l'ouest de l'empilement des wagons déraillés. La toile de la roue L2<sup>1</sup> était fracturée, une partie de la toile étant restée attachée à l'essieu alors que la jante s'est rompue en trois segments principaux d'égale longueur et un petit fragment (voir la photo 2).

Photo 2. Essieu LR2 et morceaux de la roue L2

L'effet des charges d'impact amplifiées par la déformation plastique de la roue, la basse température ambiante et la porosité observée dans la toile de roue ont favorisé la naissance et la propagation des fissures qui ont entraîné la rupture de la roue du wagon WC 65061.

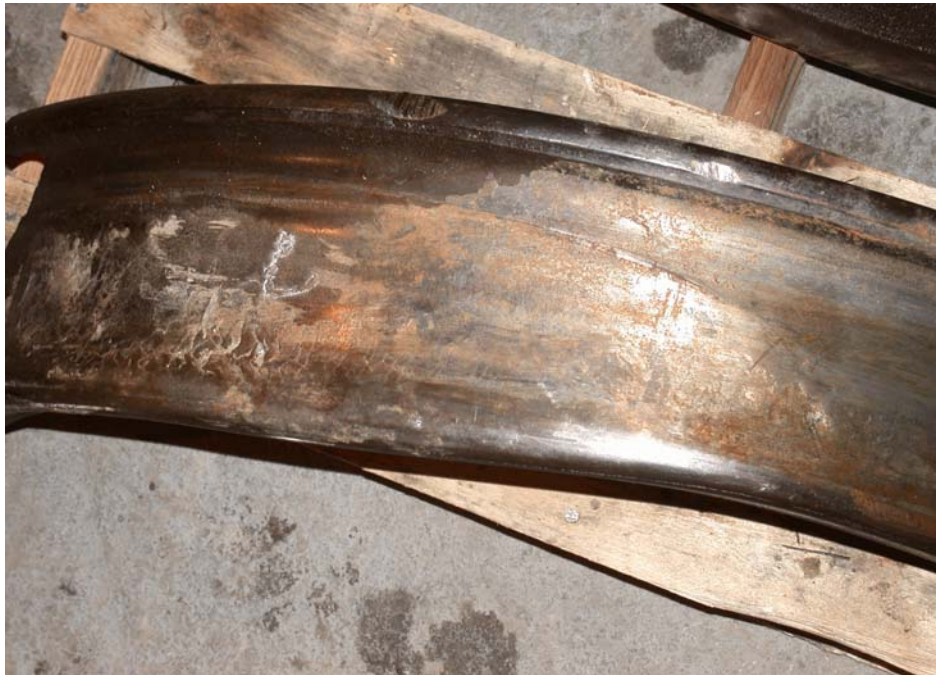
La roue était ovalisée et sa table de roulement présentait un méplat et avait subi, sur une longueur de 22 pouces (voir la photo 3), un écrasement de 0,38 pouce et une déformation plastique qui atteignait jusqu'à un pouce environ (la largeur de la table passant d'une valeur nominale de 5,72 pouces à 6,75 pouces).

**Photo 3.** Déformation plastique de la table de roulement de la roue L2

Elle présentait aussi des écaillages dans la zone déformée, mais ces écaillages ne dépassaient pas les limites admissibles de l'AAR. La roue opposée de l'essieu comportait également une déformation plastique d'une largeur d'environ 0,23 pouce et d'une longueur de 5,5 pouces. Il n'y avait aucun signe de décoloration ou de brûlure observé sur la table de roulement des roues (voir la photo 3).

Comme la roue était brisée en plusieurs morceaux, il n'a pas été possible de mesurer son excentration. Cependant, si on assimile l'écrasement de la roue (0,38 pouce) à une excentration, alors on pourrait estimer le niveau des charges d'impact occasionnées par la roue L2 en se référant à une étude réalisée en 1994-1995 par le CN. Selon cette étude, qui établit une corrélation entre les données de DDR et les mesures d'excentration, la charge d'impact générée par une excentration de 0,38 pouce serait supérieure à 200 kips.

Les roues de catégorie U, comme la roue L2, ont une capacité moindre que les roues de catégorie C qui ont été appelées à les remplacer. Leur acier, n'ayant pas reçu de traitement thermique, est par conséquent moins dur et plus déformable. L'ovalisation de la roue et la déformation plastique de la table de roulement illustrent cet aspect et démontrent que la roue L2 a été soumise à des contraintes excessives occasionnées par des charges d'impact. Ces charges d'impact s'amplifient à chaque rotation de roue par la déformation qu'elles-mêmes génèrent.
